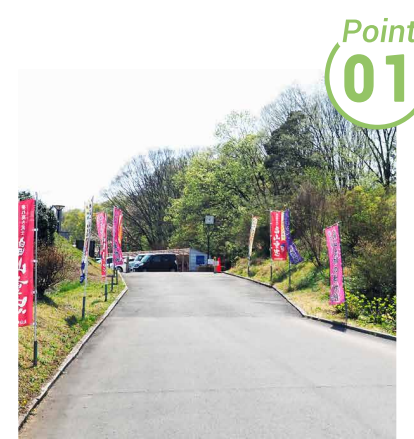
Point 01  
搦手門跡 (三ノ郭)

搦手門跡は、裏口を意味します。左右にのびる土塁は3m程ずれていることがわかります。外側から内側に向かって上り坂になっていますが、戦国時代はもっと急角度であり、外から中を見通すことが難しい構造であったと考えられます。

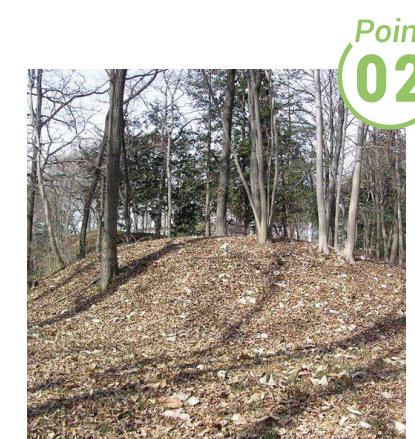
Point 02  
正站門跡【葦土塁】 (三ノ郭)

葦とは、ついたてのことです。葦土塁とは目隠しのための土塁を意味します。葦土塁は形や周辺の遺跡の状況（古墳群が周囲にあること）から、円墳を利用している可能性があります。

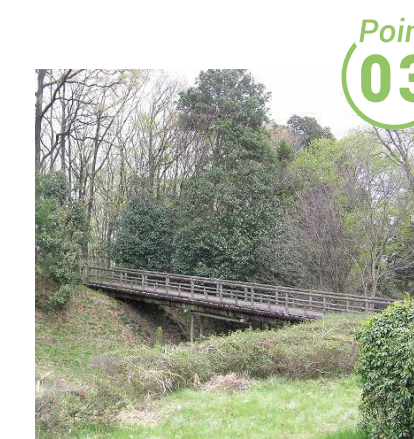
Point 03  
正站門跡【木橋】 (三ノ郭～西ノ郭)

発掘調査によって発見された戦国時代の橋脚跡をもとに、昭和56年3月に復元したものです。木橋は防御のため、外側（西ノ郭側）から内側（三ノ郭側）に向かって上り坂になっています。
